Dijagnostika kvarova

LuK-ov vodič za dijagnostiku kvara sistema spojki

LuK diagnostic and service guide

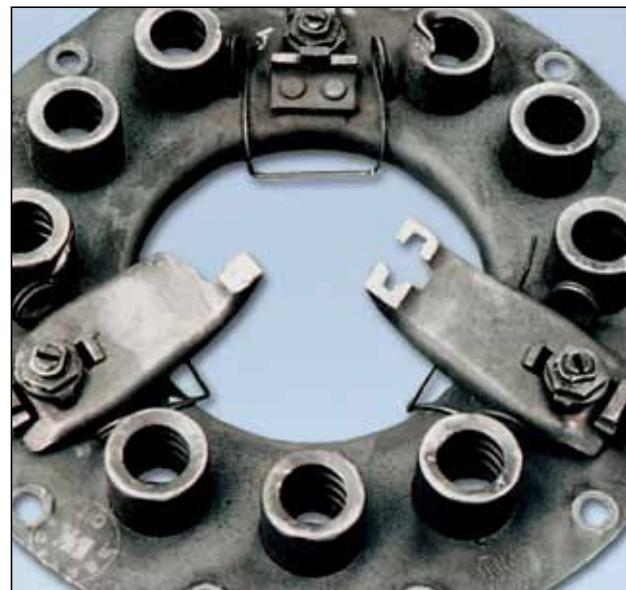
2. Slomljena potisna vilica

Uzrok:

- Krivo uležišten potisni ležaj (izvan središta)
- Neispravno podešen potisni sistem
- Istrošenost vodljive čahure

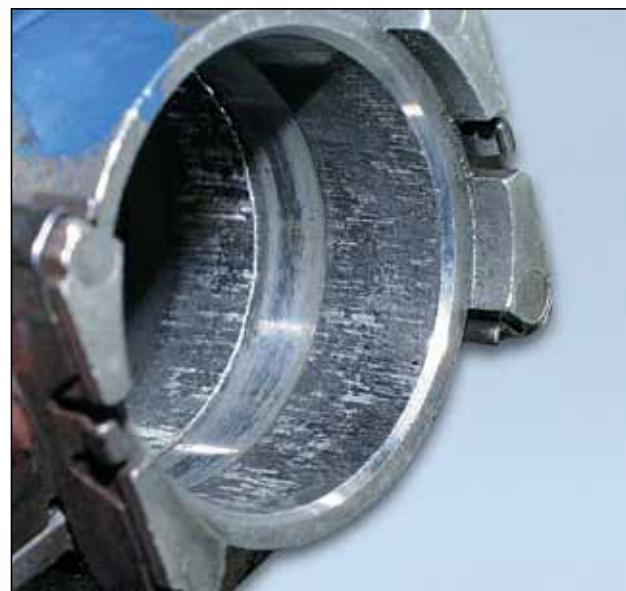
3. Tragovi istrošenosti unutar provrta potisnog ležaja

Uzrok:

- Neodgovarajuće mazivo ili bez/nedovoljnog maziva
- Oštećena vodljiva čahura

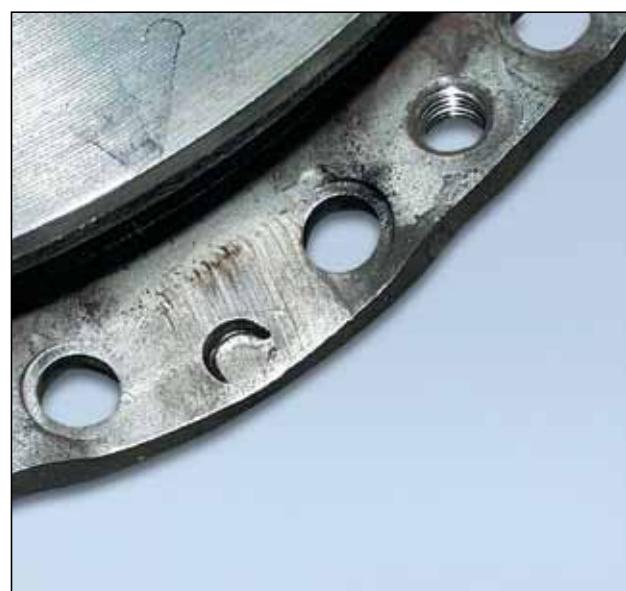
8. Deformirani poklopac spojke (VW)

Uzrok:

- Greška kod ugradnje
 - Necentrirana potisna ploča u odnosu na zamašnjak
(nisu poštivani zataci za centriranje)

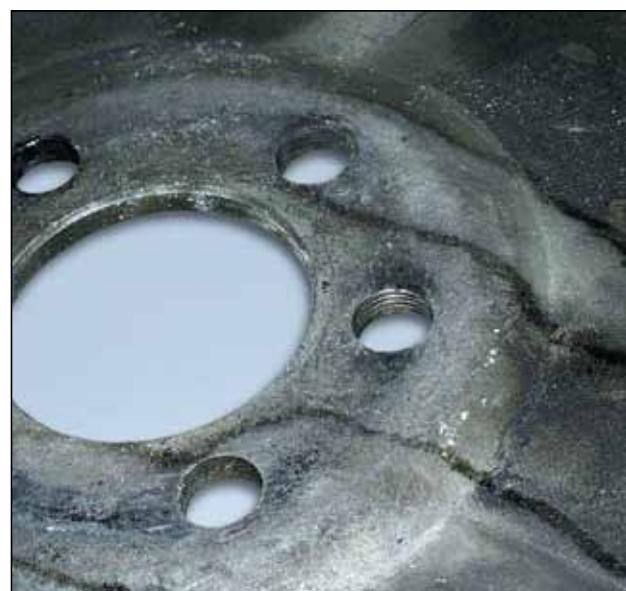
9. Oštećeni navoji u provrtima vijaka, slomljena lisnata opruga (VW)

Uzrok:

- Nepravilna ugradnja
 - Potporna pojačana limena ploča nije ugrađena prilikom ugradnje

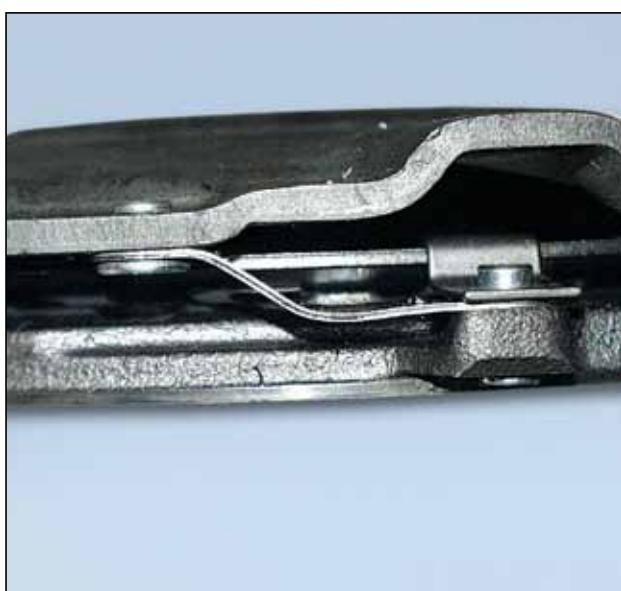
11. Slomljena tangencijalna lisnata opruga

Uzrok:

- Prevelika zračnost pogonskog vratila
- Oštećena spec. elastična Hardy spojka (BMW)**
- Kriva uporaba vozila
- Paljenje na guranje u 1./2. brzini
- Ugrađena neodgovarajuća spojka
- Neispravan smjer vrtnje motora za odabranu spojku (Renault)

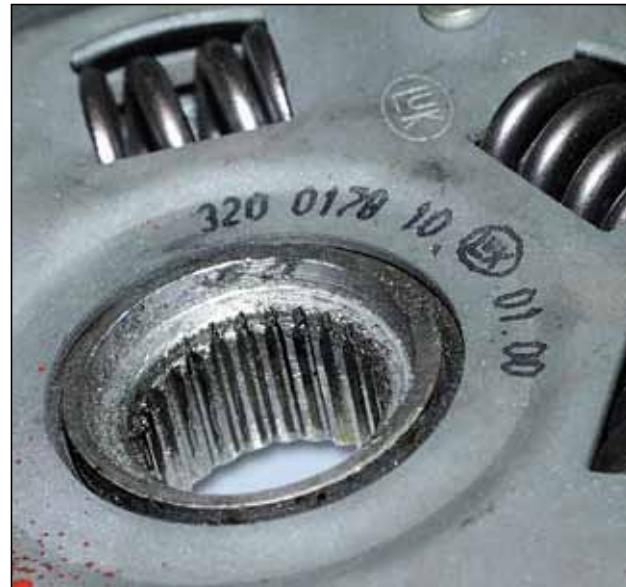
13. Oštećeni utori profila glavčine**Uzrok:**

- Greška kod ugradnje
- Vratilo mjenjača bilo je nasilu nataknuto na glavčinu lamele (prilikom ugradnje lamela nije bila centrirana)
- Neispravan odabir lamele spojke

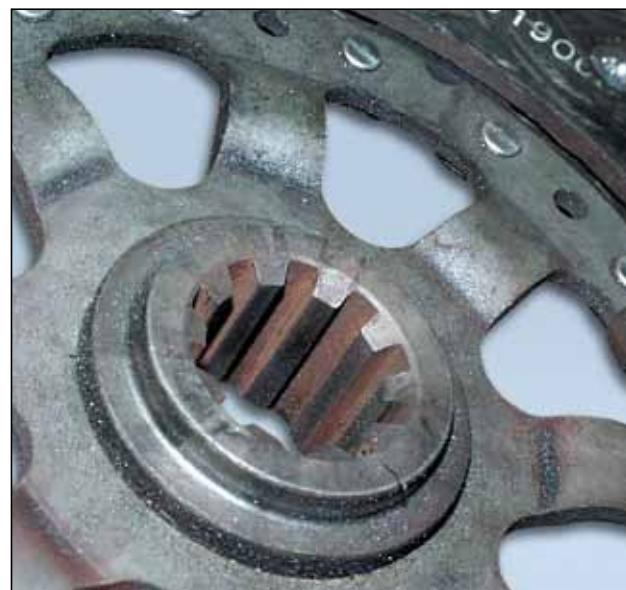
**14. Korozija profila glavčine****Uzrok:**

- Vratilo spojke nije bilo podmazano

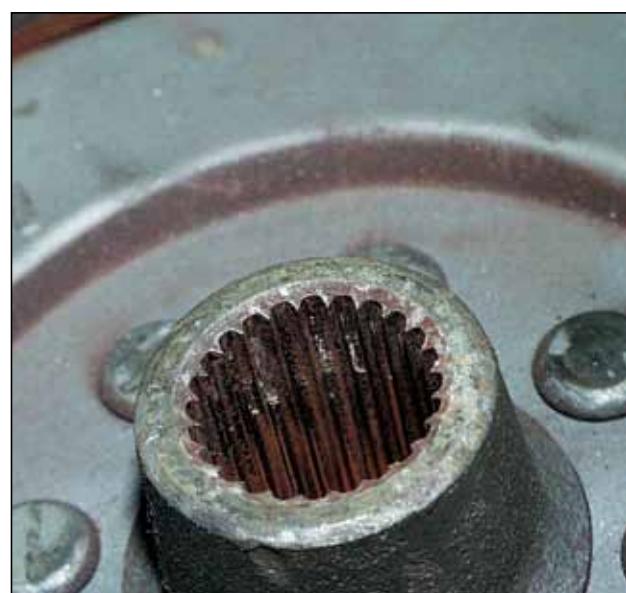
**15. Jednostrana istrošenost uzubljenog profila glavčine lamele (pojava oštih vrhova)****Uzrok:**

- Pilot ležaj neispravan
- Ekscentričnost između osi mjenjača i motor-rajke

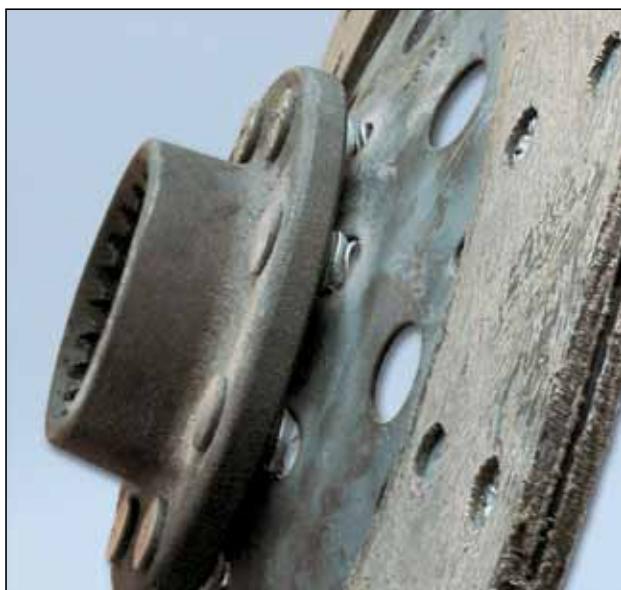
16. Oštećen predprigušnik

Uzrok:

- Nepravilna ugradnja
→ Lamela ugrađena na krivu stranu
- Ugrađena neodgovarajuća lamela spojke

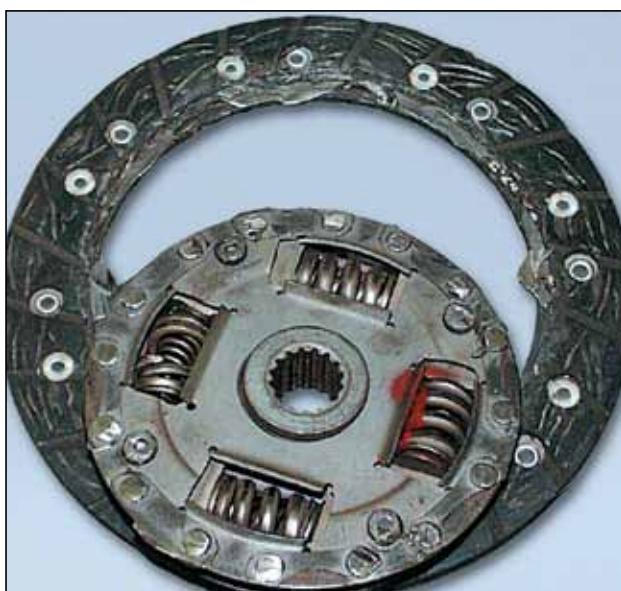
17. Nosač tarnih obloga savijen u tanjurastoj formi

Uzrok:

- Nepravilna ugradnja
→ Prilikom ugradnje došlo je do ekscentričnosti ulaznog vratila mjenjača i uzubljenja glavčine (ugradnja prevelikom silom ili necentrirana ugradnja)

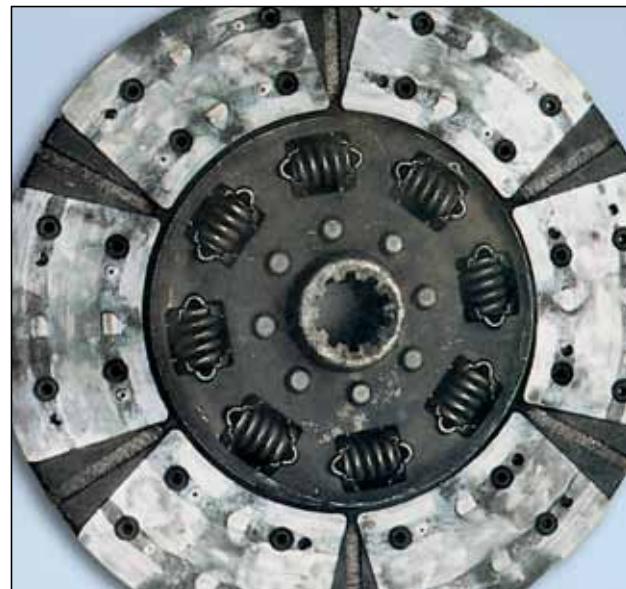
18. Otkinuti nosač tarnih obloga

Uzrok:

- Neugrađen ili oštećen pilot ležaj
- Ekscentričnost osi mjenjača i spojke
- Mjenjač je bio prilikom montaže spušten prema dolje

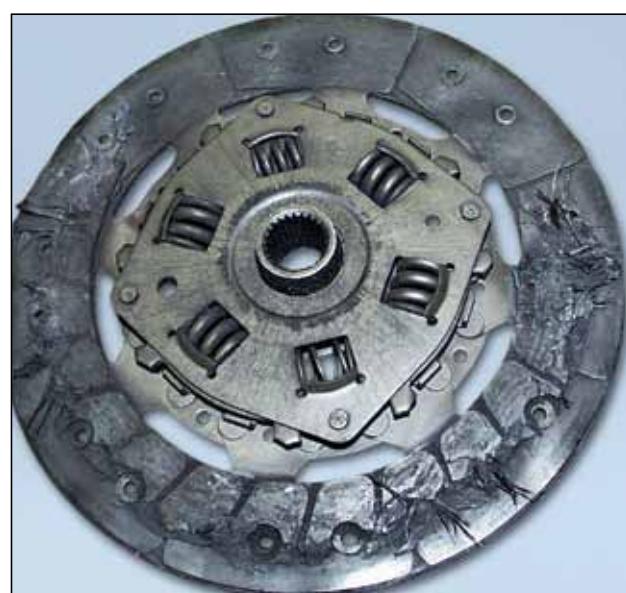
20. Djelomično spaljene odnosno raspadnute obloge lamele

Uzrok:

- Nauljene tarne obloge lamele (zamjeni semeringe)
- Neispravan potisni sistem
- Prilikom obrade površine zamašnjaka nije vođeno računa o dubini obrade nalijegajuće površine potisne ploče spojke

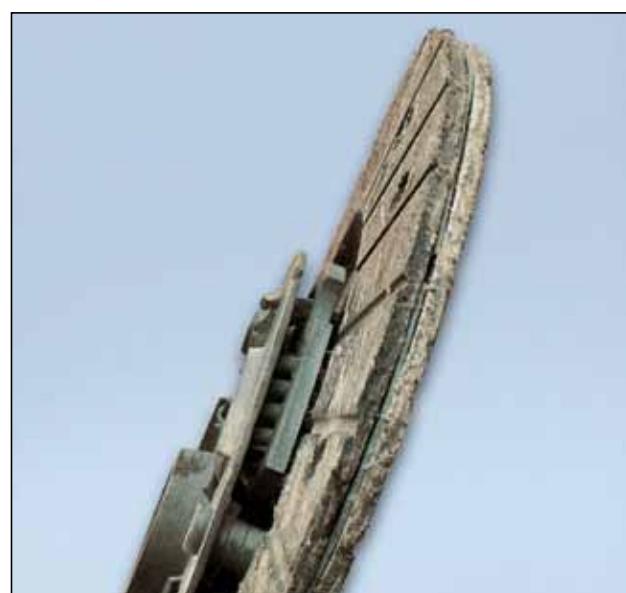
21. Odstupanje bacanja lamele (bočno bacanje)

Uzrok:

- Pretjerano radijalno odstupanje lamele („bočno bacanje“)
- Lamela savijena prilikom ugradnje

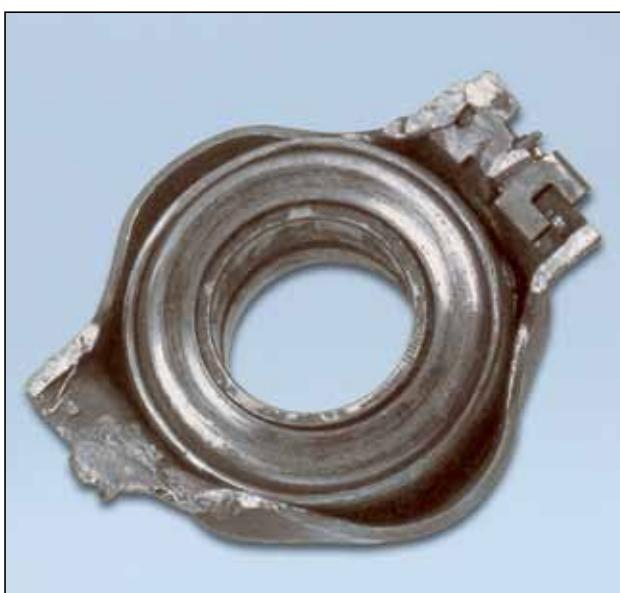
22. Kućište potisnog ležaja i kuglični ležaj oštećeni

Uzrok:

- Neodgovarajuća zračnost potisnog ležaja uzrokuje pregrijavanje a time izlazak maziva iz ležaja i raspadanje ležaja

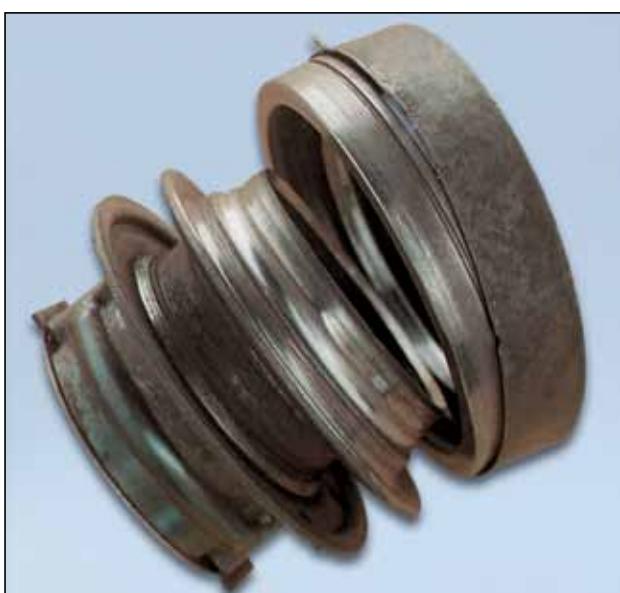
23. Savijeno kućište potisnog ležaja

Uzrok:

- Neispravna vodljiva čahura potisnog ležaja
- Zaglavljena potisna ležaj u čahuri potisnog ležaja
- Loše uležištenje potisne poluge uslijed istrošenih ili oštećenih čahura

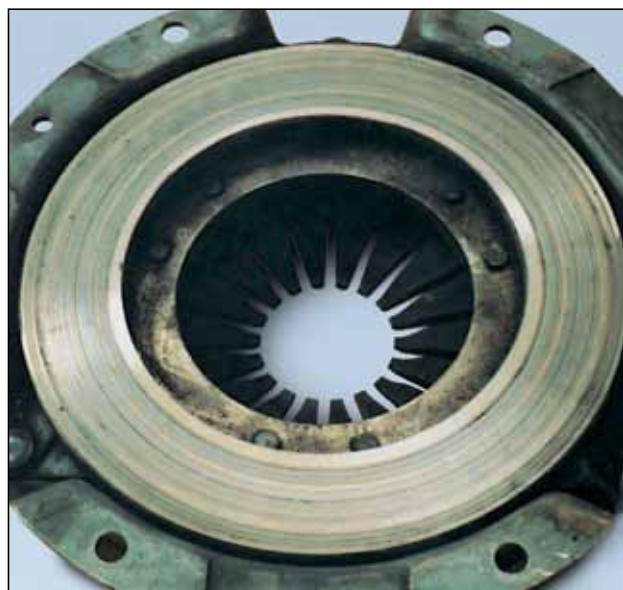
2. Duboki utori i tragovi pregrijavanja na potisnoj ploči

Uzrok:

- Debljina obloge ispod granice istrošenosti
- Nema zazora ležaja spojke
- Kvar potisnog mehanizma
- Spojka je bila korištena u djelomično razdvojenom stanju

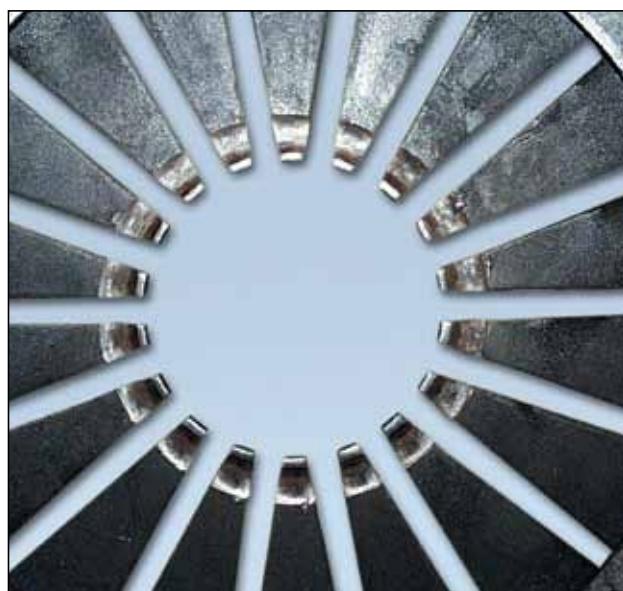
3. Oštećeni prsti tanjuraste opruge

Uzrok:

- Pretjerano preopterećenje ležaja
- Oštećen ili blokiran potisni sistem
- Oštećen potisni ležaj

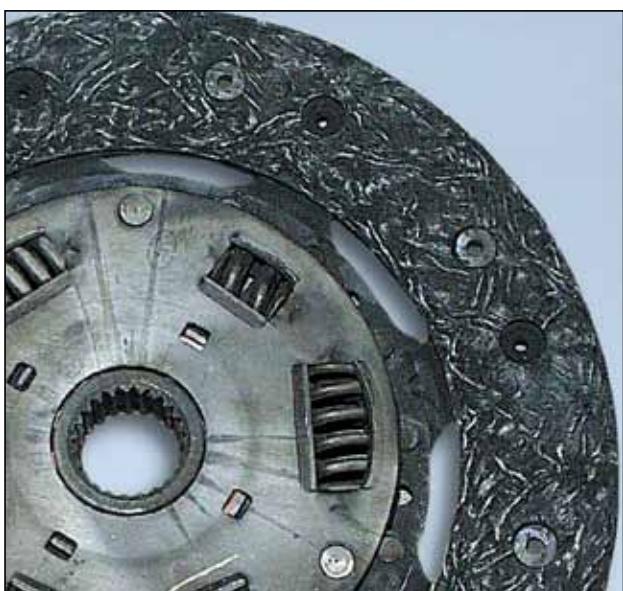
5. Nauljena/namašćena unutarnja rubna površina tarne obloge

Uzrok:

- Provjeri i zamjeni semeringe
- Pretjerano namašćena glavčina lamele

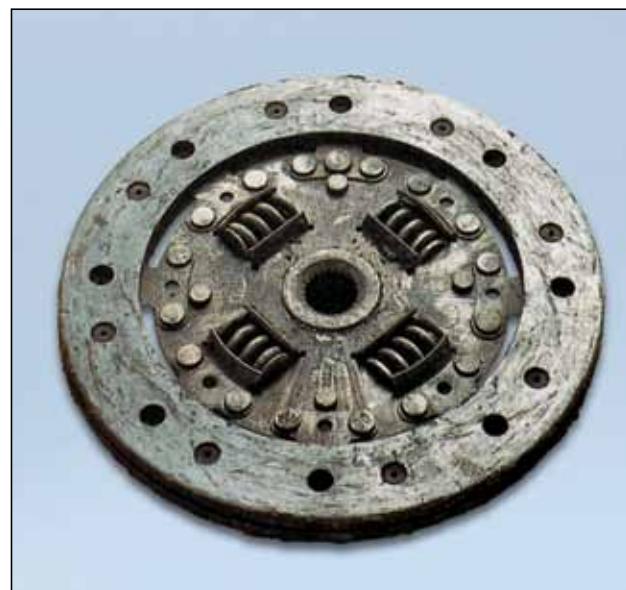
**8. Zamašćena površina tarne obloge****Uzrok:**

- Prekomjerno namašćeno uzubljenje glavčine lamele
 - Nije uklonjen višak maziva sa utora vratila spojke (prskanje maziva iz glavčine)
 - Prekomjerna mast nije odstranjena sa ulazne osovine mjenjača

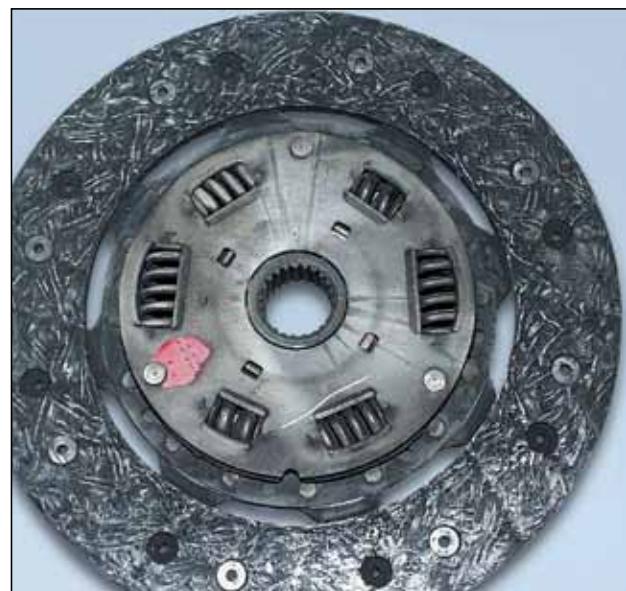
**9. Tarna obloga lamele istrošena sve do visine zakovica****Uzrok:**

- Izbrušena obloga lamele
 - Vozilo voženo i dalje bez obzira na klizanje spojke
- Nepravilna vožnja
 - Spojka je ostavljena predugo da kliže
- Neodgovarajuća spojka
- Neispravan potisni mehanizam

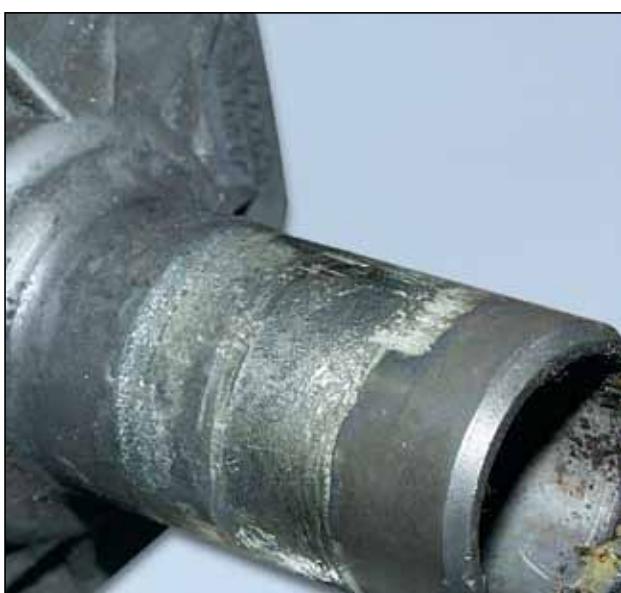
11. Oštećenje predprigušnika

Uzrok:

- Lamela ugrađena na krivu stranu
- Ugrađena neodgovarajuća lamela spojke

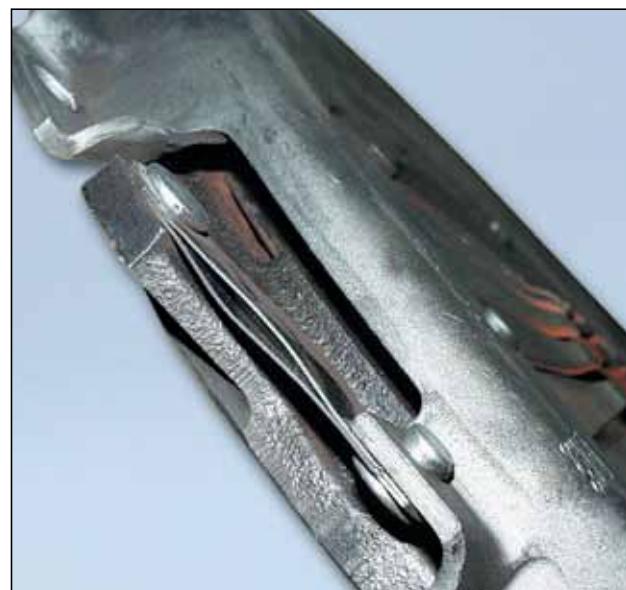
2. Savijena tangencijalna lisnata opruga

Uzrok:

- Prevelika zračnost u transmisiji
→ Oštećena spec. gumi Hardy spojka (BMW)
- Kriva uporaba vozila
- Paljenje na guranje u 1./2. brzini
- Neispravno ubacivanje u brzinu
- Nestručno rukovanje
- Pad spojke na pod prije ugradnje
- Neravnomjerno i nepravilno pritezanje vijaka spojke

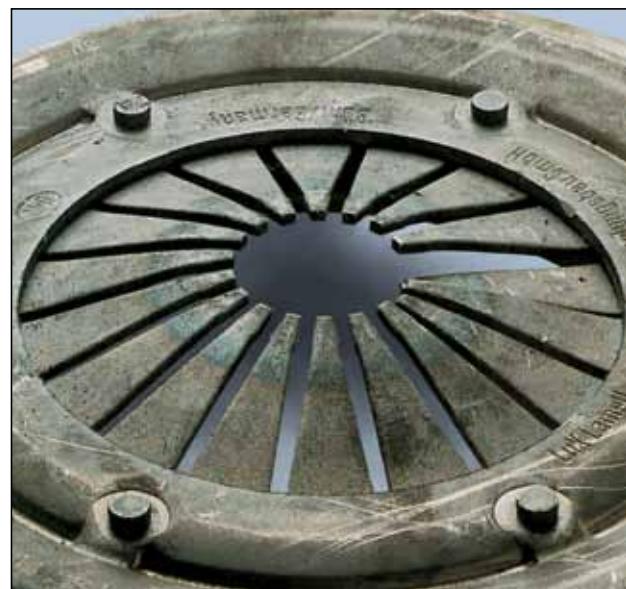
3. Savijeni prsti tanjuraste opruge

Uzrok:

- Kriva ugradnja
- Prilikom ugradnje došlo je iskrivljenja prstiju tanjuraste opruge

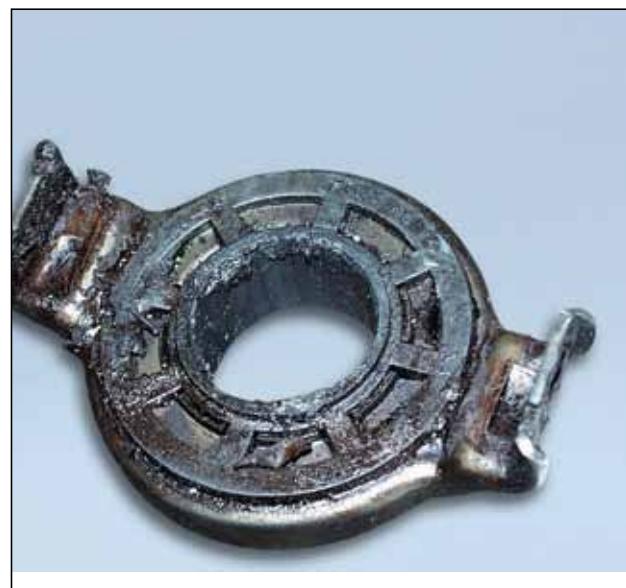
**8. Istrošeno uležištenje potisnih vilica****Uzrok:**

- Nepodmazano uležištenje potisnih vilica
- Oštećene potisne vilice

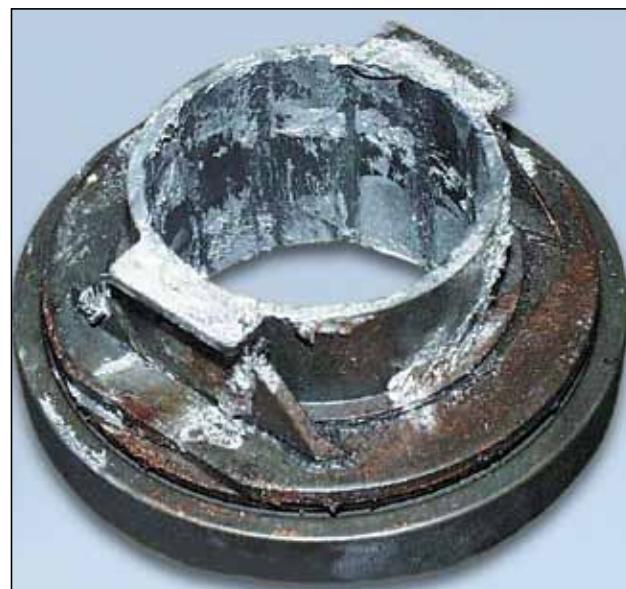
**9. Nepravilno podmazan potisni ležaj****Uzrok:**

- Korišteno mazivo sa krutim česticama

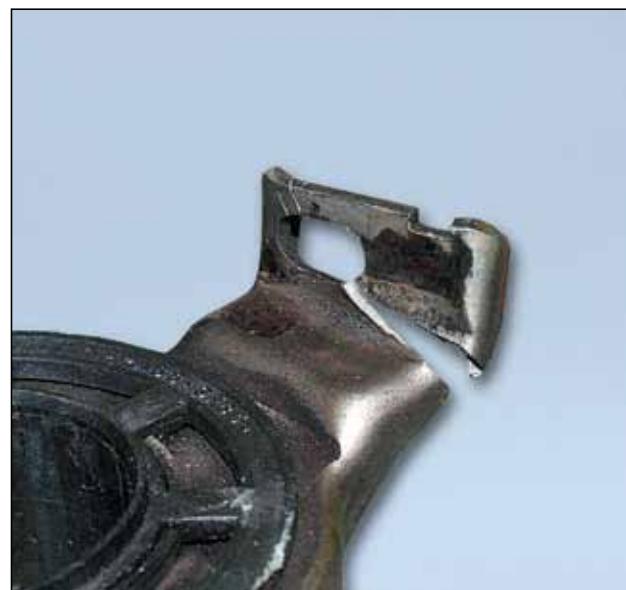
**14. Slomljeni prihvati potisnih vilica****Uzrok:**

- Oštećen potisni sistem

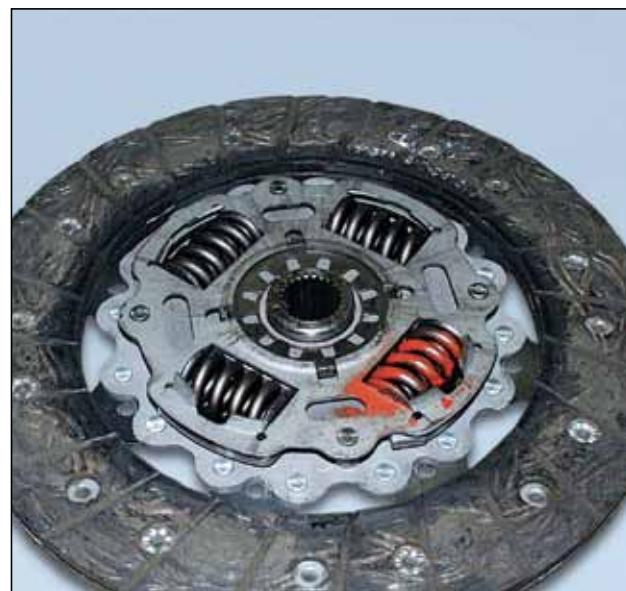
**15. Nauljena/namašćena unutarnja rubna površina tarne obloge****Uzrok:**

- Provjeri i zamjeni semeringe
- Pretjerano namašćena glavčina lamele

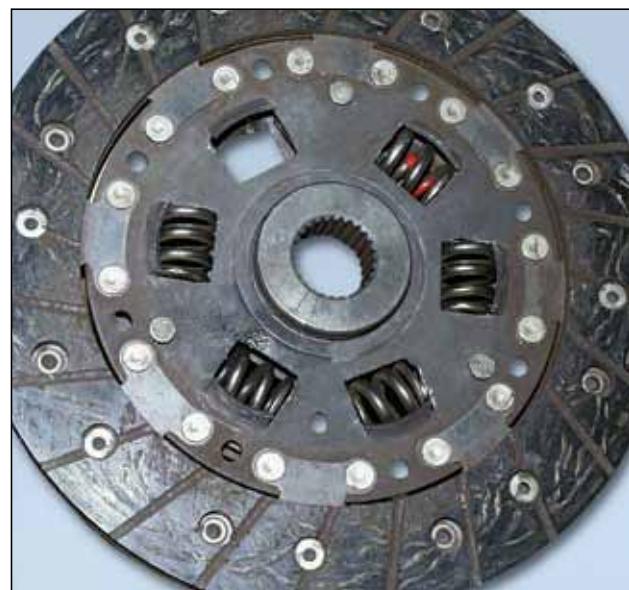
5. Torzioni prigušnik slomljen i ispaо iz sjedišta

Uzrok:

- Nauljena tarna obloga lamele
- Krivo podešen rad motora
- Neispravan rad potisnog sistema
- Vibracije uslijed trzanja dovode do loma torzionog prigušnika

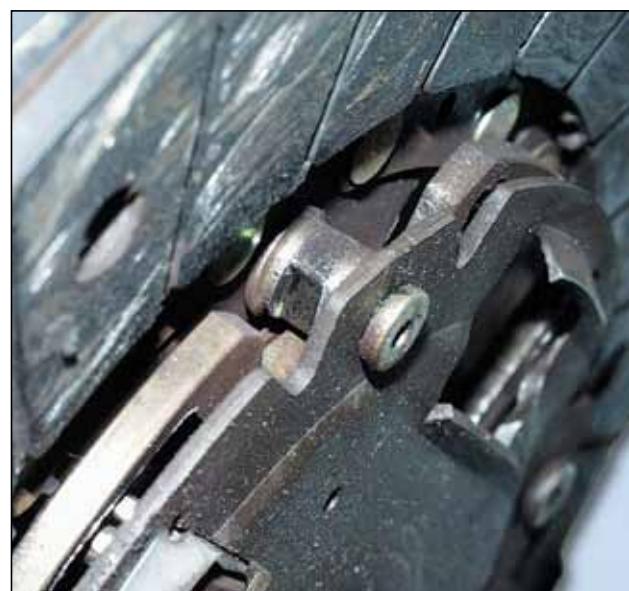
6. Oštećene granične zakovice na središnjem nosaču obloga

Uzrok:

- Nepravilna vožnja
- Vožnja u visokoj brzini na premalim brojevima okretaja
- Neodgovarajuća lamela

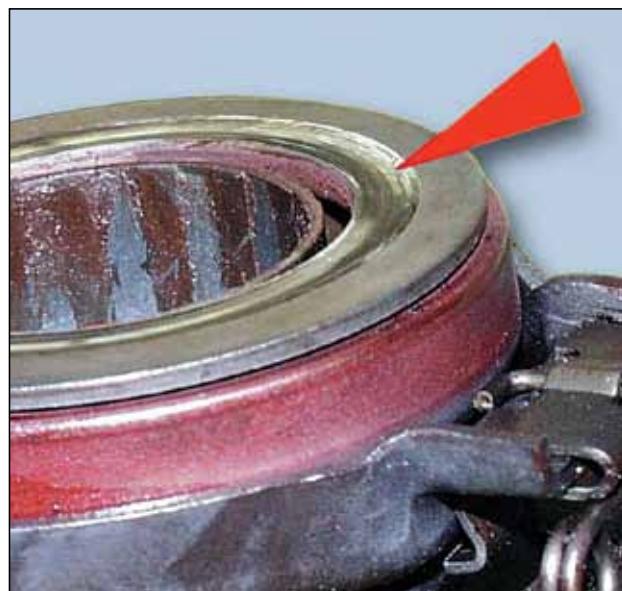
12. Nalijegajuća površina potisnog ležaja

Uzrok:

- Otežan hod potisnog ležaja
- Nedovoljna zračnost
- Ležaj nedovoljno preopterećen (po specifikaciji 80-100N)

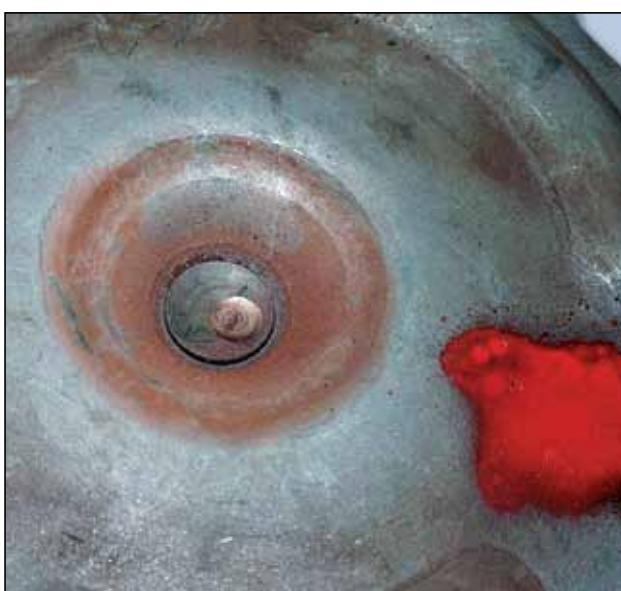
14. Istrošeno uležištenje potisnih vilica

Uzrok:

- Nepodmazano uležištenje potisnih vilica
- Oštećene potisne vilice

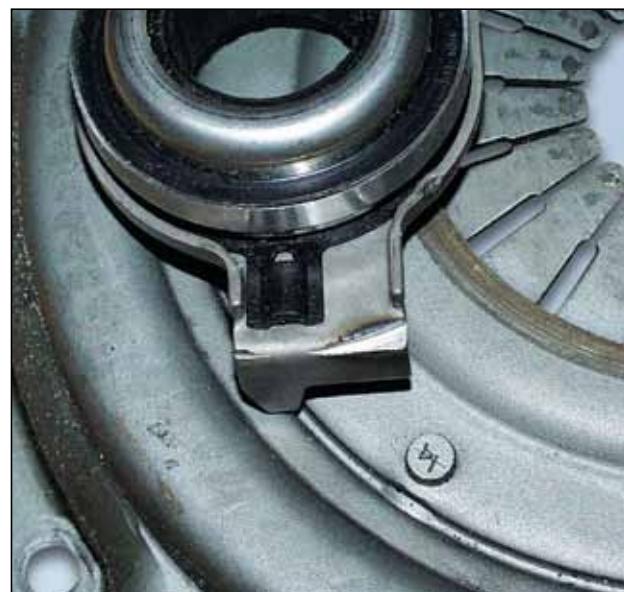
17. Tragovi istrošenosti na poklopcu spojke

- Spojka je previše predopterećena i kućište potisnog ležaja struže po poklopcu spojke

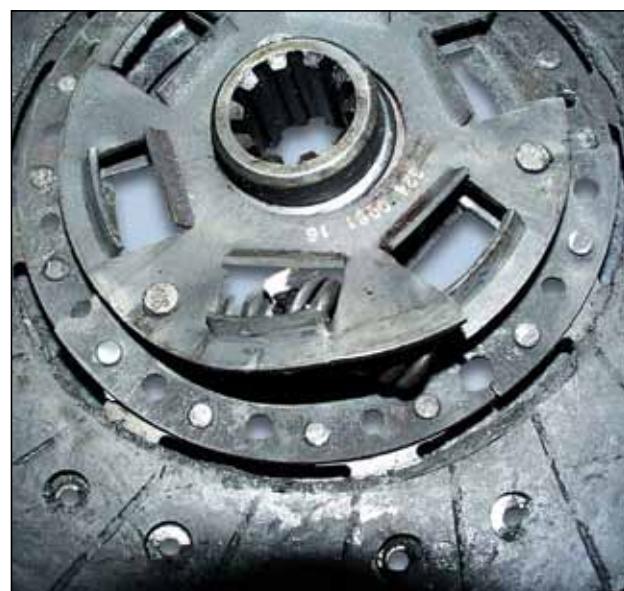
18. Torzioni prigušnik slomljen i ispaо iz sjedišta

- Nauljena/namašćena tarna obloga lamele
→ Nepravilna vožnja
- Vožnja u visokoj brzini na pre malim brojevima okretaja

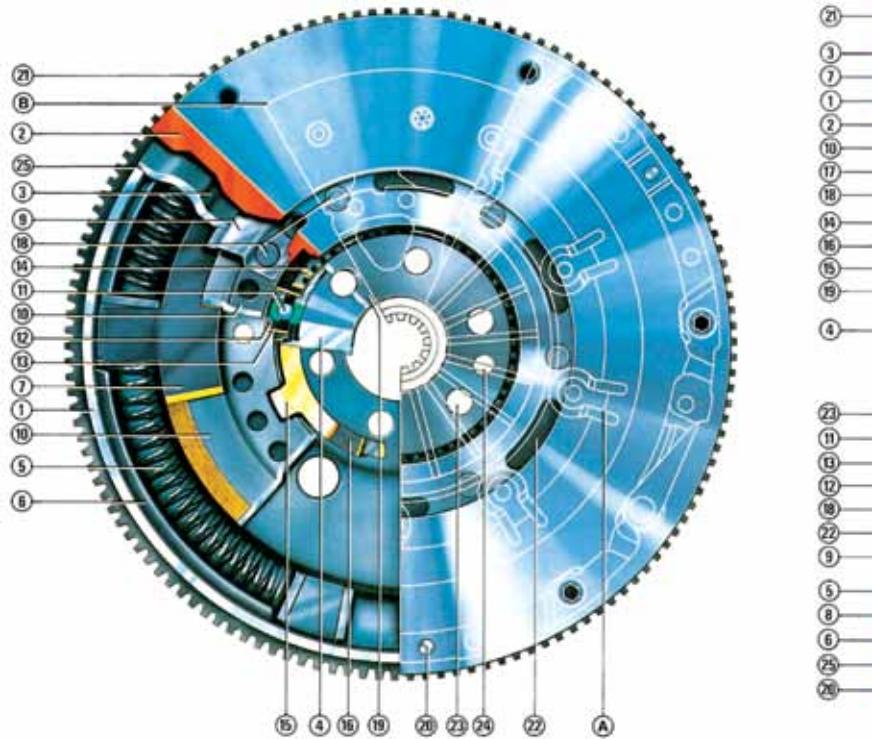
Zamašnjak podijeljene mase: Konstrukcija i rad

- ① Primarna masa zamašnjaka sa otvorima za prigušnike torzijskih oscilacija
- ② Sekund. masa zamašnjaka sa tarmom površinom
- ③ Poklopac (primarna masa zamašnjaka)
- ④ Glavčina
- ⑤ Lučna tlačna opruga
- ⑥ Cijevasta vodilica lučne opruge
- ⑦ Prirubnica i tanjurasta opruga
- ⑧ Prostor za mazivo
- ⑨ Membranska brtva
- ⑩ Tarni i potporni prsten
- ⑪ Kuglični ležaj
- ⑫ O-prsten
- ⑬ Brtveni i izolacijski poklopac
- ⑭ Tanjuraste opruge za osnovno trenje
- ⑮ Tarna ploča za preuzimanje opterećenja
- ⑯ Tanjurasta opruga
- ⑰ Zaštitni pokrovni lim
- ⑱ Zatik
- ⑲ Podložna ploča
- ⑳ Trn za centriranje
- ㉑ Zupčasti vijenac elektropokretača
- ㉒ Otvori za ventilaciju
- ㉓ Provrti za pričvršćenje
- ㉔ Provrti za pozicioniranje
- ㉕ Laserski zavar
- Ⓐ Spojka sa tanjurastom oprugom i elast. spojnicama
- Ⓑ Kruta lamela spojke

Zamašnjak podijeljene mase raspodjeljuje maseni moment inercije i time pomiče zonu oscilacija daleko ispod uobičajenog pogonskog broja okretaja. Kod periodičnog procesa izgaranja dolazi do nastanka neravnomjernih oscilacija broja okretaja. Sistem opruga i prigušnika za prigušivanje vibracija zamašnjaka podijeljene mase izolira gotovo potpuno ove oscilacije i osigurava miran rad svih dijelova koji slijede (Sekundarna masa, spojka, mjenjač, dijelovi za prijenos sile pogona).

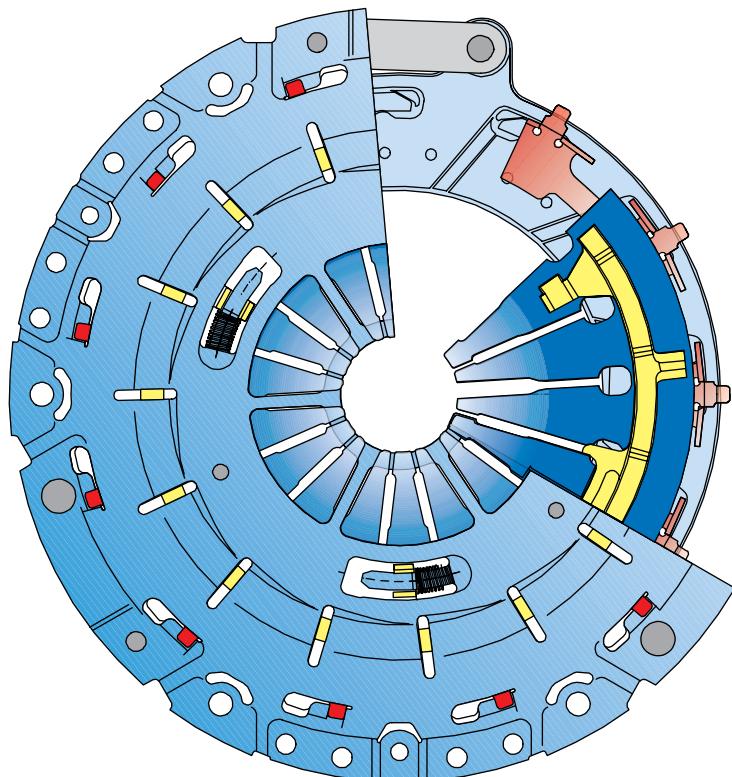
Samopodešavajuće spojke – njihova konstrukcija i funkcija

- ① Poklopac spojke
- ② Podešavajući prsten
- ③ Tlačna opruga
- ④ Tanjurasta opruga
- ⑤ Senzorski prsten tanjuraste opruge
- ⑥ Zatik
- ⑦ Zatik
- ⑧ Tangencijalna lisnata opruga
- ⑨ Potisna ploča
- ⑩ Graničnik
- ⑪ Lamela spojke

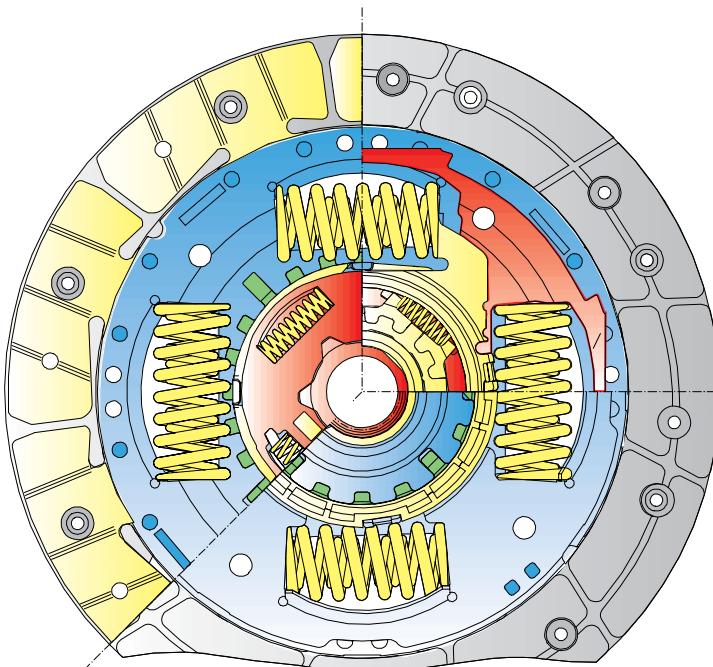
Lamele spojke – njihova konstrukcija i funkcija

- ① Tarni prsten predprigušnika
- ② Tanjurasta opruga predprigušnika
(1. stupnja)
- ③ Glavčina prirubnice predprigušnika
- ④ Tlačne opruge predprigušnika
- ⑤ Tlačne opruge predprigušnika
- ⑥ Kavez predprigušnika
- ⑦ Glavni prigušnik tanjuraste opruge
(1. stupnja)
- ⑧ Centrirajući konus
- ⑨ Predprigušnik tanjuraste opruge
(2. stupnja)
- ⑩ Tarna ploča opterećenja
predprigušnika
- ⑪ Kavez predprigušnika
- ⑫ Glavni prigušnik tanjurste opruge
(2. stupnja)
- ⑬ Tarni prsten glavnog predprigušnika
- ⑭ Zakovica tarnih obloga
- ⑮ Tarne obloge
- ⑯ Segment opruge
- ⑰ Zakovica segmenta
- ⑱ Oslona ploča
- ⑲ Tlačne opruge glavnog prigušnika
- ⑳ Tlačne opruge prigušnika
- ㉑ Središnja noseća ploča
- ㉒ Glavčina
- ㉓ Tarni prsten glavnog prigušnika
- ㉔ Dodatna prirubnica glavnog
prigušnika
- ㉕ Rastojni lim

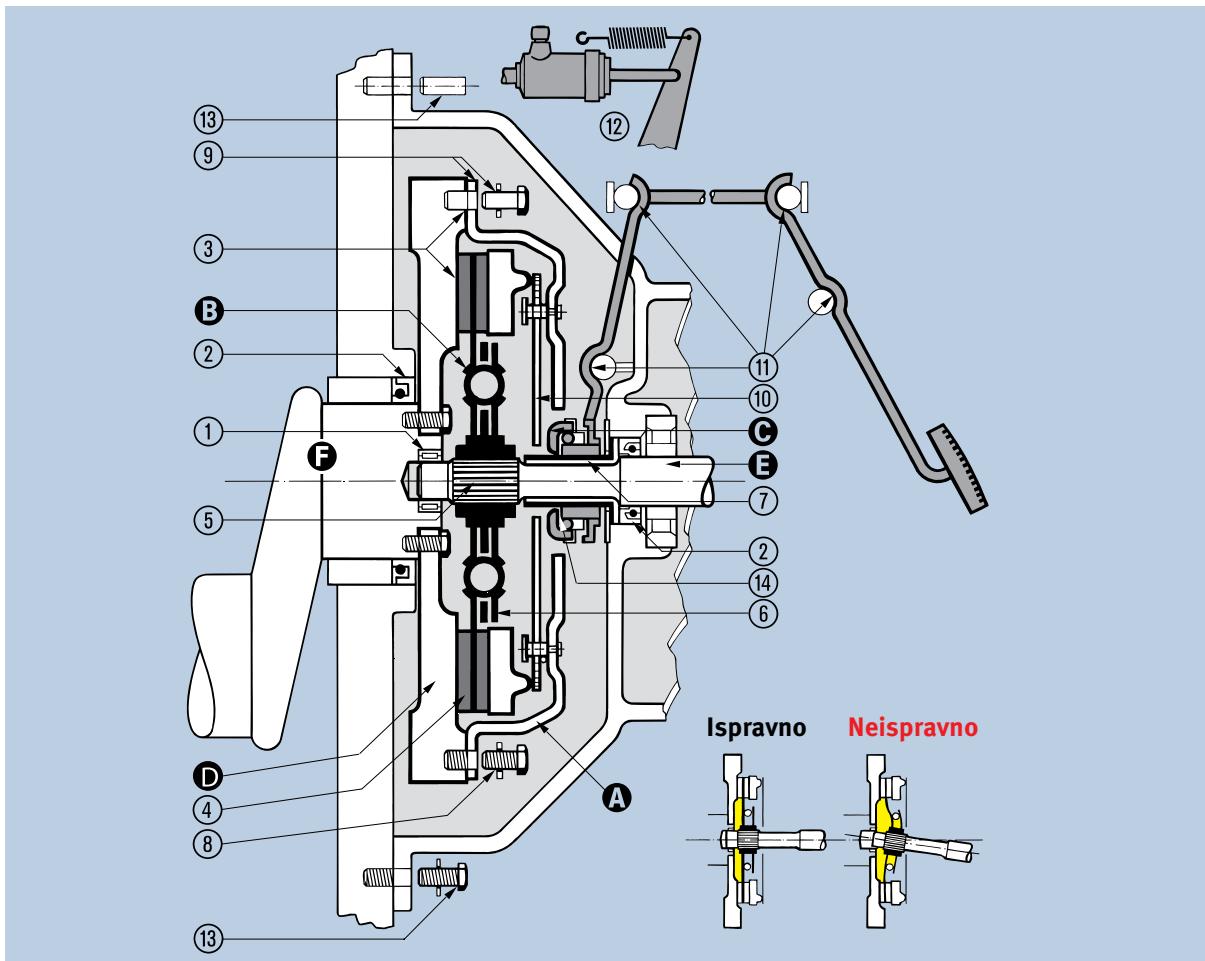
- A** Potisna ploča spojke
- B** Lamela spojke
- C** Potisni ležaj
- D** Zamašnjak
- E** Ulazno vratilo mjenjača
- F** Koljenasto vratilo

- ③ **Zamašnjak:** Provjerite tarnu površinu dali ima tragova struganja ili pukotina. Ukoliko ponovo obradujete istu, poštujte zadane tolerancije.
 - Oprez!** Ponovo morate obraditi i pričvrstnu stranu spojke u istoj mjeri kao što je obrađena tarna površina.

- ⑤ Provjerite dali je vratilo spojke oštećeno oštećena, podmazite nazubljeni profil ili osovinu. Odstranite višak masti. Preporuka proizvođača: LuK visoko učinkovita mast (LuK-AS Kat. Br. **414 0014 10**). Mast koja sadrži krute čestice nije primjerena za podmazivanje. **Napomena! Kemijski niklovane nazubljene profile ne treba podmazivati!**

- ⑥ Upotrijebite centrirajuće trnove za ugradnju. Obratite pažnju kod ugradnje na pravilnu ugradbenu stran lamele!
 - ⑦ Provjerite dali je oštećena vodljiva čahura potisnog ležaja i zamjenite je ako je potrebno; upotrijebite prikladno mazivno sredstvo.
